輪島港

【マリンタウン岸壁(水深-7.5m)】
・背後段差、法線ズレ

七尾港

【矢田新岸壁(水深-7.5m)】

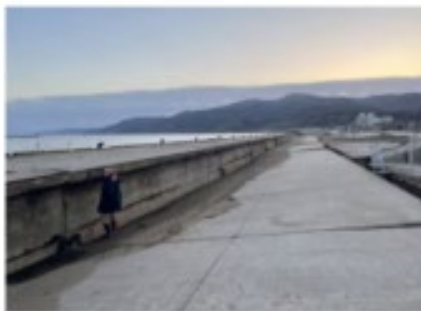
- 1) 全延長にわたって、岸壁法線から約13m背後に、50cm～2mの段差が生じているが、一部に段差すりつけの仮設道路を設置したことにより、岸壁まで車両の進入が可能。
- 2) 地震に伴う地盤隆起により、1～1.5m程度浅くなっている状況。
- 3) 被災により、西から7基目の防舷材は落下、西から9・10基目の防舷材は損傷しているため、注意すること

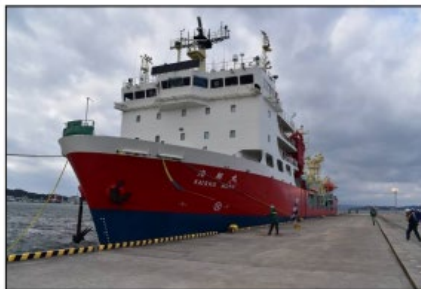
「海翔丸」入港時の様子

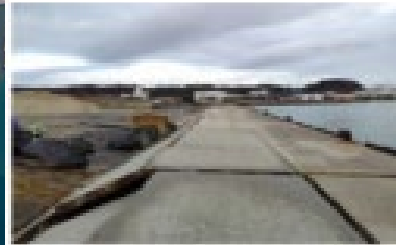
岸壁(-4.5m)
・エプロン背後沈下

- 1) 入港時、港内の水域の漂流物・沈降物等に注意すること。
- 2) 岸壁前面水深が最大1m程度浅くなっている状況。
