海岸保全施設の被害状況等を確認するため、3月23日に海岸の専門家3名（河川研究部）を現地に派遣した。（計3人日）

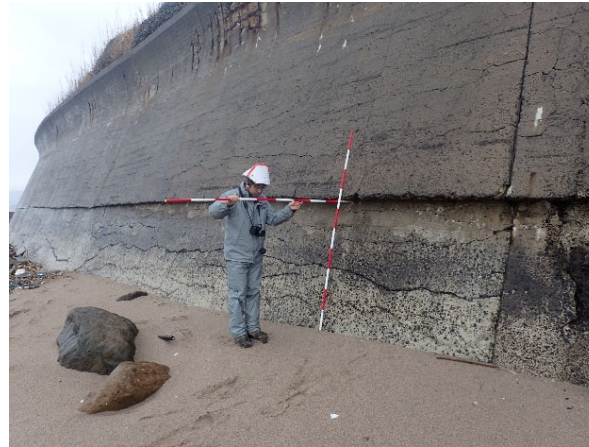
護岸のはらみ出しを確認

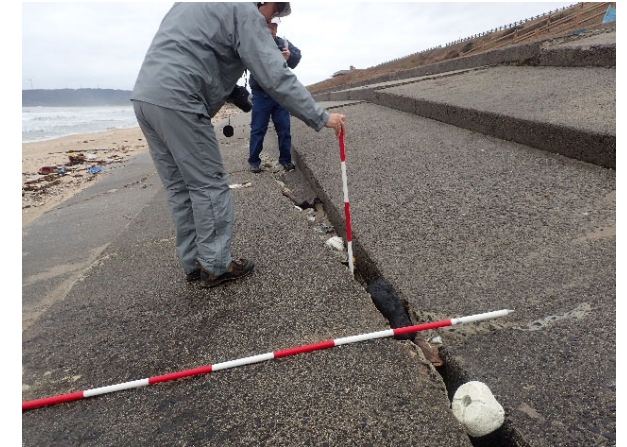
護岸のひび割れ・空洞を確認

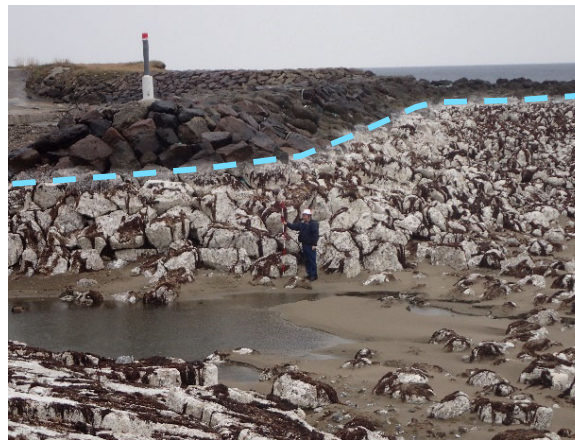
隆起の状況を確認

地震前の海面
(推定)

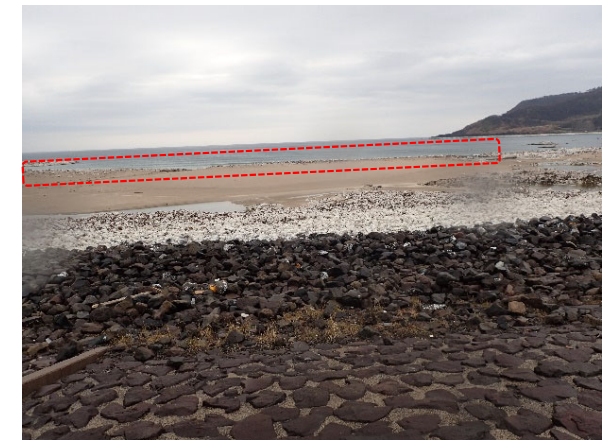
隆起による人工リーフ(潜堤)の冠出
