輪島港

【マリンタウン岸壁(水深-7.5m)】
・背後段差、法線ズレ

七尾港

【矢田新岸壁(水深-7.5m)】

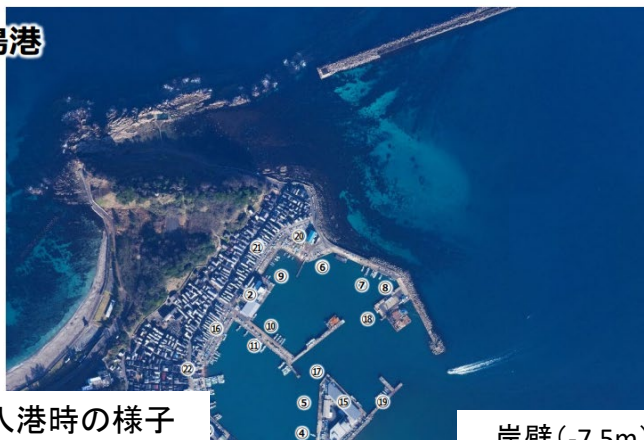
- 1) 全延長にわたって、岸壁法線から約13m背後に、50cm～2mの段差が生じているが、一部に段差すりつけの仮設道路を設置したことにより、岸壁まで車両の進入が可能。
- 2) 地震に伴う地盤隆起により、1～1.5m程度浅くなっている状況。
- 3) 被災により、西から7基目の防舷材は落下、西から9・10基目の防舷材は損傷しているため、注意すること

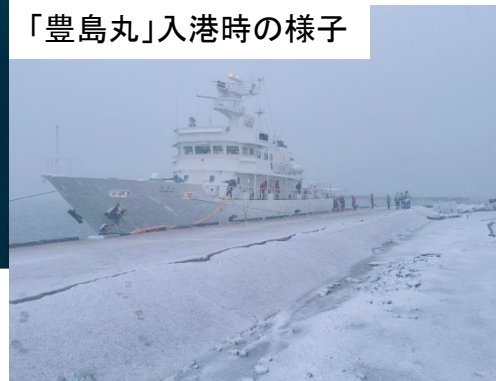
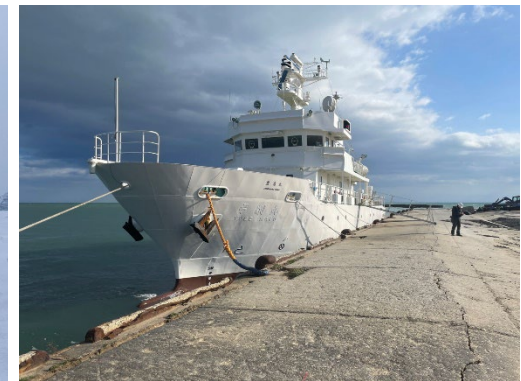
「豊島丸」入港時の様子

- 1) 入港時、港内の水域の漂流物・沈降物等に注意すること。
- 2) 岸壁前面水深が最大1m程度浅くなっている状況。
