道路構造物(橋梁)専門家派遣

熊本県道262号覚井一武線 熊本県球磨郡錦町地内 (球磨大橋)

- ①9月19日熊本県道262号 熊本県錦町にある球磨大橋で橋脚の沈下、ひびわれ等が発生
- ②県の要請を受け、21日に現地調査を行い、今後の復旧等について技術的助言を実施

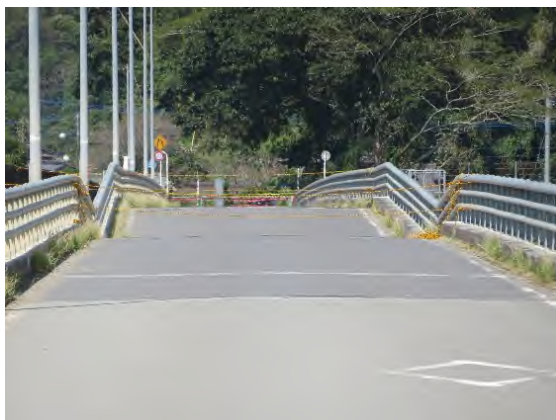
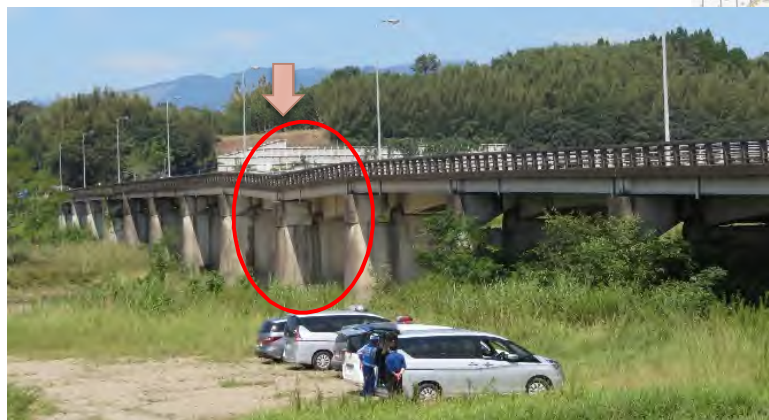
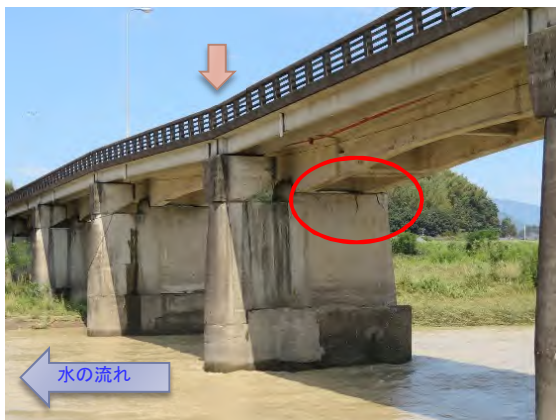
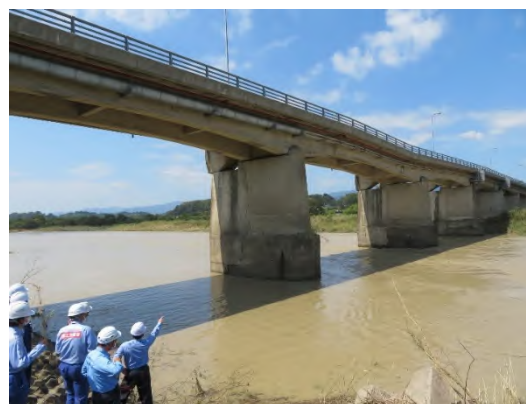
橋梁被災状況調査 (熊本県錦町)

台風14号通過時の大雨により、渡河部分の橋脚の沈下・橋座部のひびわれが発生
